**INFORME DE LA INSPECCIÓ REALITZADA:  
JÀSSERA DE NORD 25x40cm**

**DERRIBOS DELTA**

**P485-11 ver1**

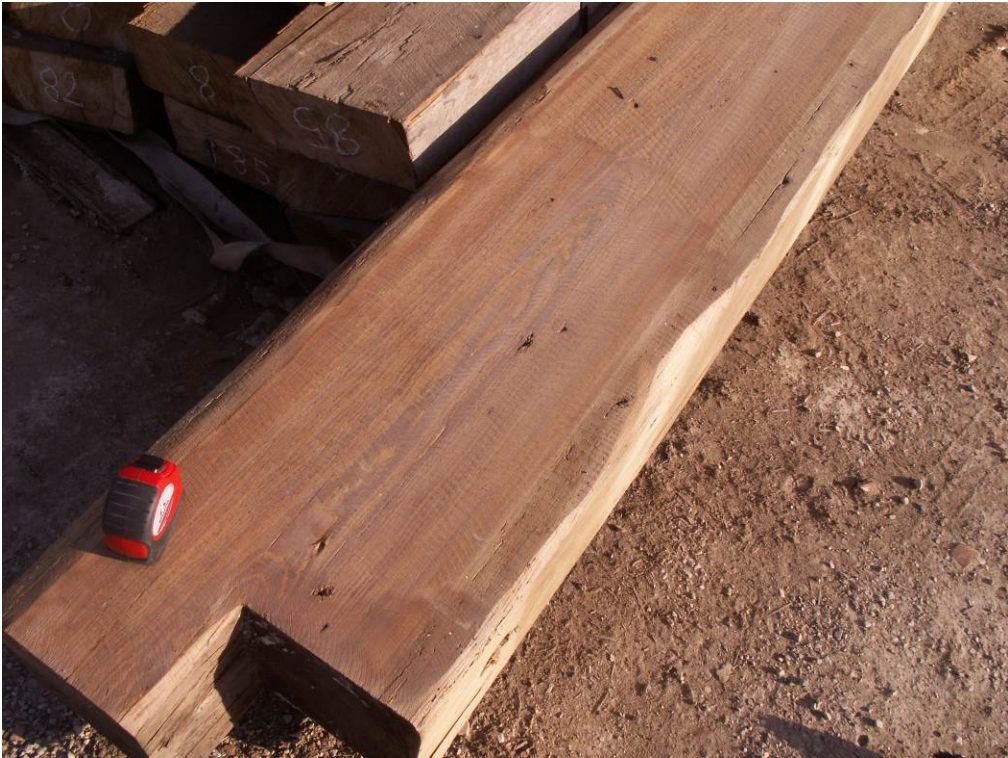
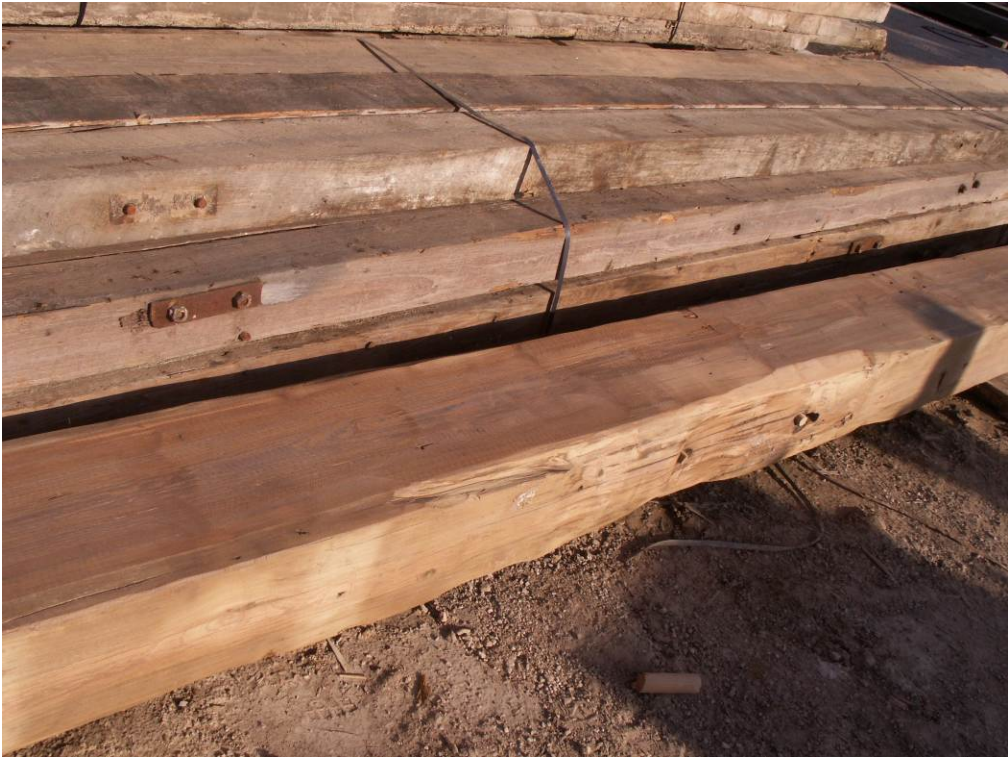
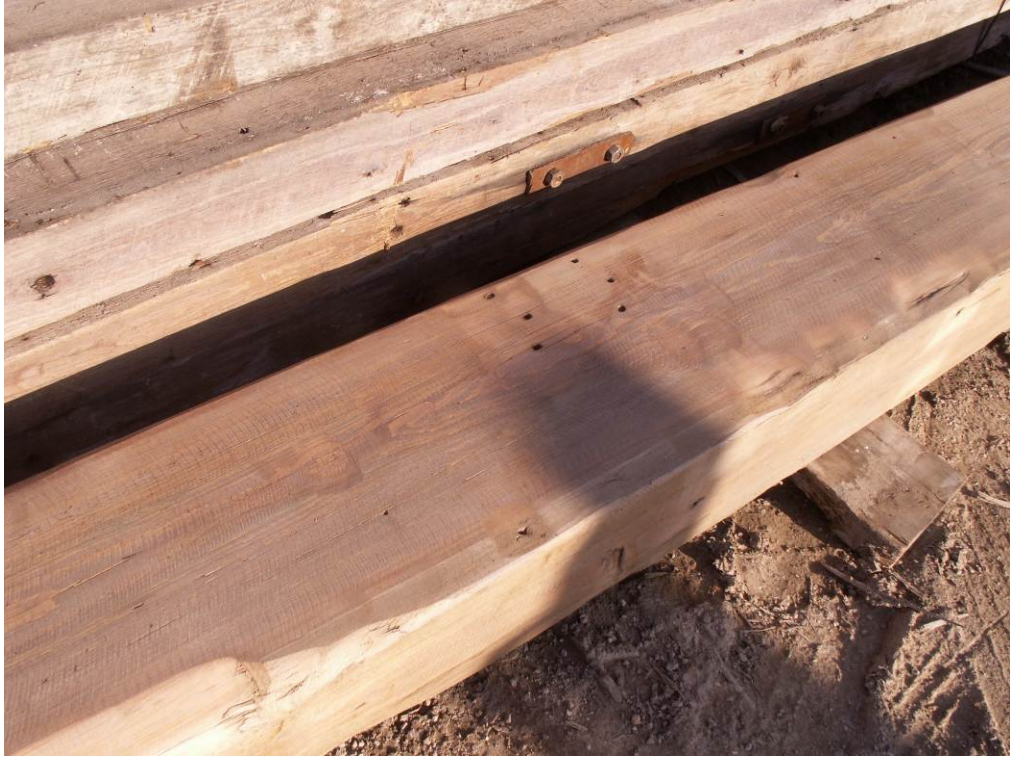
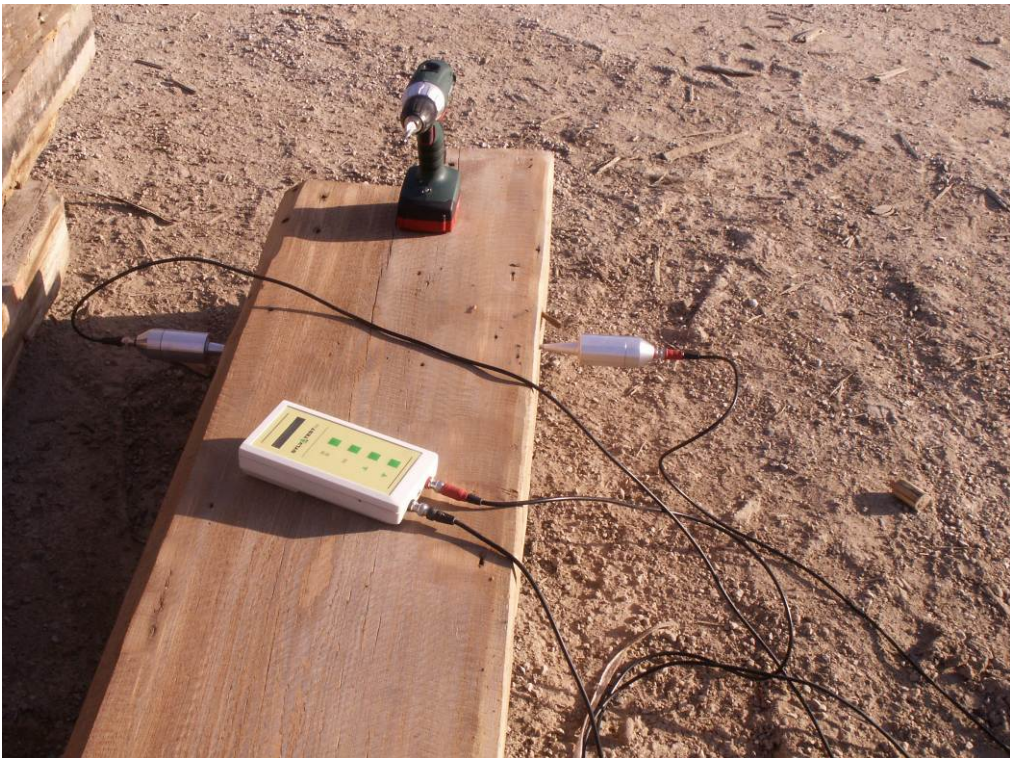
8. Fotografies

La jàssera està per sobre d'aquests valors recomanables.

Les dades obtingudes ens donen valors entre C27 i C30, per raons de seguretat s'agafa el valor mes baix C27.

Una vegada analitzats els resultats exposats en la taula representada en el punt anterior es pot dir que en general l'estat de la jàssera és bo.

Els valors d'humitat mesurats en la jàssera són molt alts en tota la biga.

És molt important tenir controlat l'accés d'humitat a la casa, ja sigui per goteres en la coberta, possibles filtracions per capil·laritat dels murs exteriors, conduccions d'aigua (canonades d'aigües residuals, canals exteriors, baixants, etc.) i/o filtracions, per a evitar així danys per putrefacció i el possible atac d'organismes xilòfags.

Seria recomanable que a totes les bigues, es tractessin contra organismes xilòfags amb producte de caràcter preventiu. No només la jàssera, sinó tota els elements portants de fusta que es vulguin utilitzar.
